DICTAMEN PERICIAL

Publicado en Internet <http://www.miguelgallardo.es/retroexcavadora.pdf>

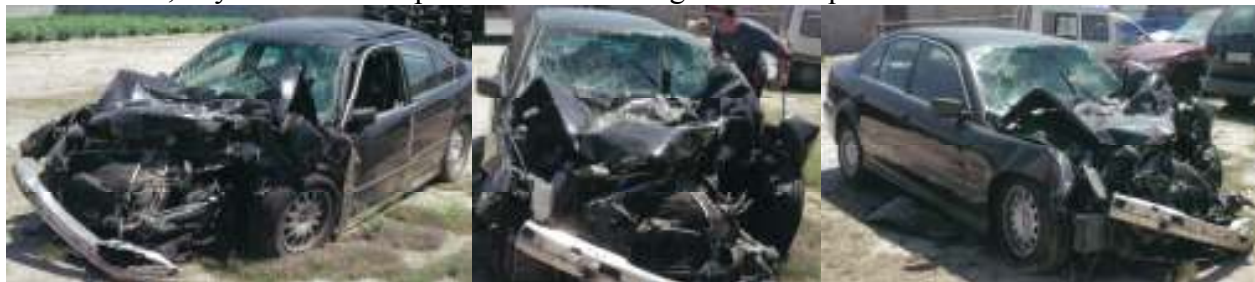
La colisión no pudo ser por alcance, a la vista de la deformación que presentaba el turismo BMW que merece un estudio especial, porque es engañosa. La serie 5 de BMW tiene un criterio de diseño en el que se ha priorizado la seguridad, y esta se consigue absorbiendo tanta energía cinética como sea posible, pero sin deformar la cabina. En las 3 fotos siguientes se aprecia la deformación, cuya observación permite inferir el ángulo con el que el BMW colisionó con la JCB.
