## DICTAMEN PERICIAL

Publicado en Internet <http://www.miguelgallardo.es/retroexcavadora.pdf>

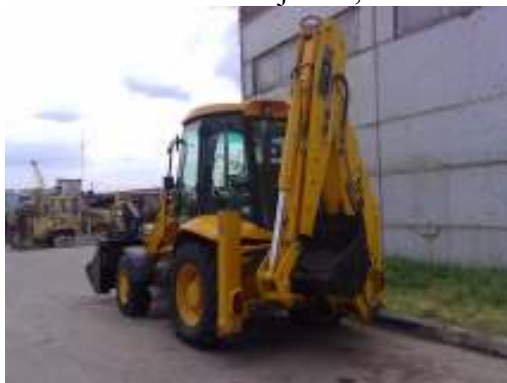
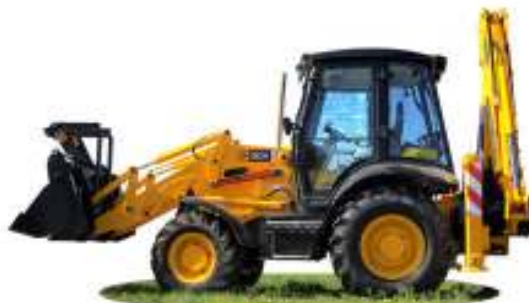
- 1.- La visibilidad del conductor de la JCB 3CX es inaceptable para girar a la izquierda en las circunstancias del accidente. Tiene malos retrovisores y la cuchara posterior ciega toda su visión.

- 2.- El radio de giro de la JCB 3CX, considerando la corta distancia entre ejes que tiene, le permite quedar a 90º de su trayectoria en poco espacio, y casi instantáneamente, atravesándose en la vía.

- 3.- Las dimensiones de la JCB 3CX, imposibilitan que un turismo pueda evitarla cuando está atravesada. Obsérvese la longitud entre las dos cucharas, comparada con la del turismo.

- 4.- La geometría y su distribución de grandes pesos hacen que la JCB 3CX sea especialmente peligrosa cuando se colisiona con ella, porque tiene aristas vivas y no absorbe energía cinética.

- 5.- Sus intermitentes (que posiblemente no se utilizasen antes del accidente), son muy pequeños y están ocultos, especialmente el que indica giro a la izquierda. Sus CATADIÓPTICOS o elementos refractantes/reflejantes, son insuficientes. La JCB 3CX **no es bien visible por detrás**.

Fotos de la JCB 3CX en Internet que se corresponden bien con la maqueta 1:25 que se mostrará en juicio de faltas

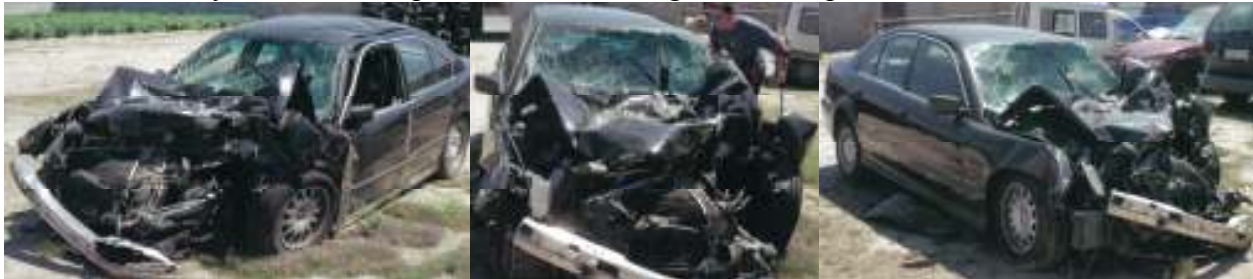
La colisión no pudo ser por alcance, a la vista de la deformación que presentaba el turismo BMW que merece un estudio especial, porque es engañosa. La serie 5 de BMW tiene un criterio de diseño en el que se ha priorizado la seguridad, y esta se consigue absorbiendo tanta energía cinética como sea posible, pero sin deformar la cabina. En las 3 fotos siguientes se aprecia la deformación, cuya observación permite inferir el ángulo con el que el BMW colisionó con la JCB.

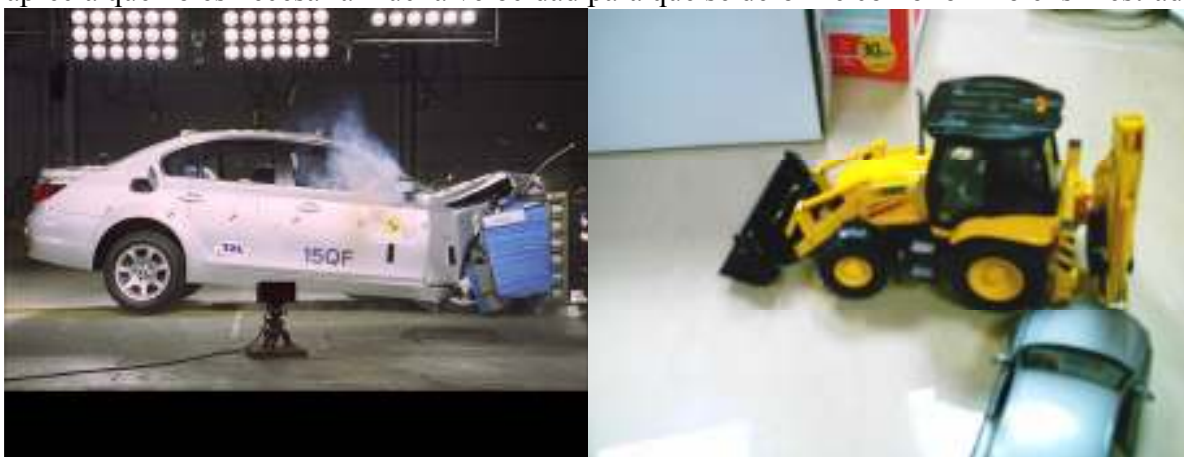
Este perito recomienda ver las pruebas a “sólo” 64 km/h (40 m.p.h.) de esta misma marca y modelo BMW serie 5, en las páginas de la European New Car Assessment Programme (NCAP), en <http://www.euroncap.com> y en [http://www.euroncap.com/tests/bmw\\_5\\_series\\_2004/208.aspx](http://www.euroncap.com/tests/bmw_5_series_2004/208.aspx) hay varios vídeos y una fotografía de un choque parecido al del siniestrado, aunque por el lado derecho, a “sólo” 64 km/h contra un obstáculo que parece menos rígido y con aristas menos vivas que la de la JCB (se ve mucho mejor en el vídeo de [www.euroncap.com](http://www.euroncap.com) para la serie 5 de BMW). Se aprecia que no es necesaria mucha velocidad para que se deforme como lo hizo el siniestrado.

Considerando todo lo anterior y utilizando la maqueta de la JCB 1:25, se infiere que la colisión se produjo como se muestra en la última fotografía, e insistiendo en que se pruebe con la maqueta en sus manos en el juicio, se concluye que, de haber sido otro vehículo el que circulase en el lugar y por la trayectoria de la JCB 3CX, es prácticamente seguro que el accidente no se hubiera producido, y en ningún caso hubiera podido tener tan graves consecuencias para el conductor del BMW que colisionó con él. **Esta opinión la emito con absoluta convicción y total certeza.**
