El sábado 10 de enero se realizó un reconocimiento pericial con lectura “in situ” del atestado de la Policía Municipal 1843/2006 grabando en vídeo el testimonio de la víctima del accidente, expuesto en Internet www.miguelgallardo.es/ciclomotor y considerando especialmente:

PRIMERO.- Conclusiones, entendemos que provisionales, de la Policía Municipal

CONCLUSIONES PERICIALES “ad hoc”

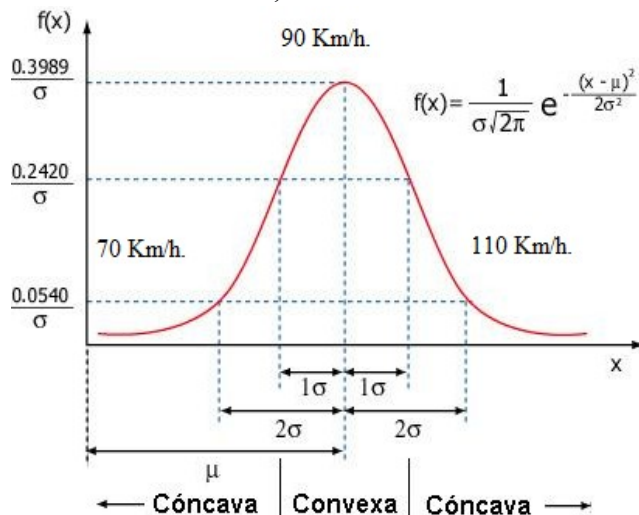
En mi opinión, tras haber considerado todo lo anterior, la velocidad del turismo era, como mínimo, de 70 Km/h. y probablemente algo mayor. Cualquier estimación que sea mínimamente rigurosa, ha de tender a distribuir simétricamente, según una campana de Gaus, las probabilidades de que el accidente ocurriese a cada velocidad. **Sería razonable que la media más probable estuviese en unos 90 Km/h. e improbable que fuera inferior a 70 o muy superior a 110 Km/h.**

Sobre la curva de distribución normal de probabilidad pueden hacerse múltiples reflexiones, pero lo cierto es que **resulta difícil de creer que el turismo no alcanzara 70 Km/h.** con independencia de que su conductor no percibiera tal velocidad, subjetivamente.

Yo quiero recomendar aquí que en camino del Barrial se pongan badenes reductores de velocidad.
